ÚSTAV SOUDNÍHO INŽENÝRSTVÍ

**POŠKOZENÍ VOZIDEL PŘI NÁRAZECH V MALÝCH
RYCHLOSTECH**

IMPACT DAMAGE TO VEHICLES AT LOW SPEED

DIPLOMOVÁ PRÁCE

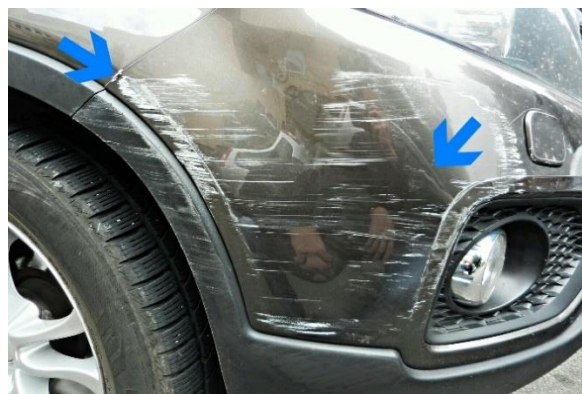
Obr. č. 4 – Směr sešinutých stop na vozidle
Kia Sorento (24)

Směr sešinutích stop na předním nárazníku odpovídá směru, ve kterém pravděpodobně došlo k otěru obou vozidel. Vzhledem k jednosměrné komunikaci muselo vozidlo Toyota vyjždět ze soukromého pozemku (garáže) popředu, aby mohlo dále pokračovat ve správném směru jízdy.

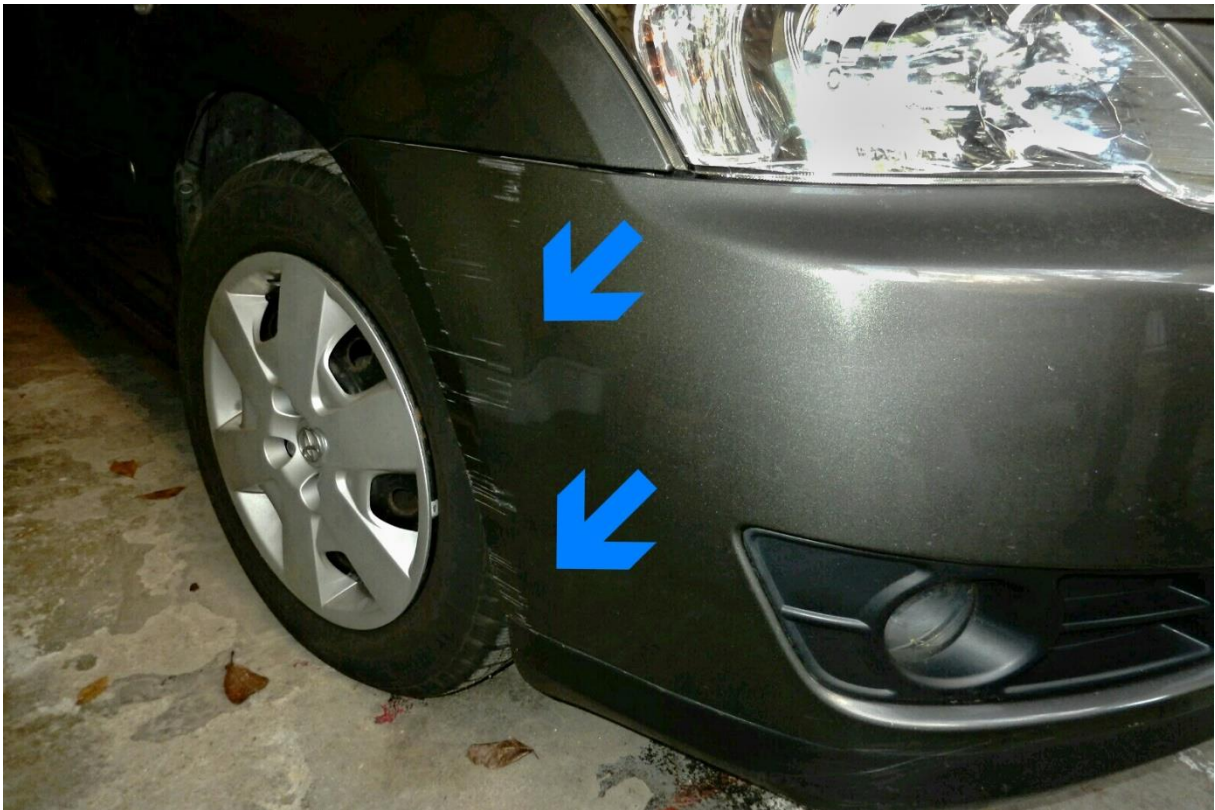
Obr. č. 6 – Poškození vozidla Toyota Corolla (24)

Mobilní technik pojišťovny zjistil, že vozidlo Toyota se této škodní události ve skutečnosti neúčastnilo. Viník nehody se přiznal k poškození zaparkovaného vozidla Kia – tuto škodní událost ovšem nezpůsobil svým vozidlem Toyota, nýbrž půjčeným vozidlem svého kamaráda, kterého chtěl tímto uchránit od odebrání tzv. pojistných bonusů. Poškození vozidla Toyota tak nesouviselo s nahlášenou škodní událostí.

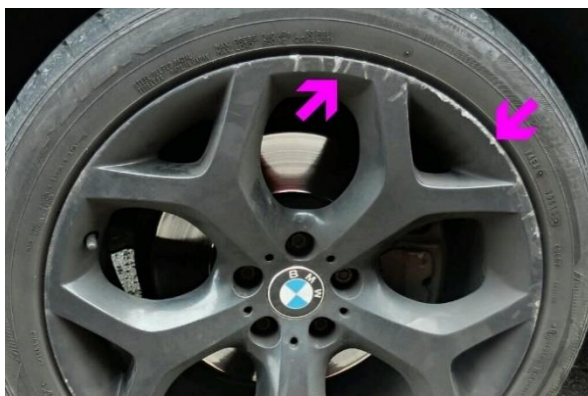
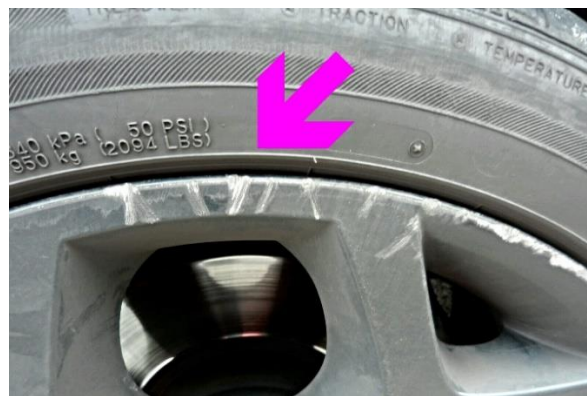
Z náskresu střetové polohy nelze vyloučit, že vozidlo BMW mohlo být poškozeno v takovém rozsahu, jako uvádí jeho majitel. Při parkovacích manévrech mnohdy dochází k poškození předního či zadního nárazníku, blatníků a světel. Škoda na discích kol zpravidla není důsledkem dopravní nehody, ale kupříkladu parkování v příliš těsné blízkosti chodníkového obrubníku. Pokud dojde při vzájemném otěru dvou vozidel k poškození disku kola, vzniklé rýhy nejsou rozmístěny v takovém rozsahu, jak je tomu u vozidla BMW.

*Obr. č. 8 – Poškozený disk vozidla
BMW (24)*

*Obr. č. 9 – Detail poškozeného disku vozidla
BMW (24)*

Za nejpravděpodobnější příčinu poškození disku kola lze označit parkování vozidla v příliš těsné blízkosti chodníkového obrubníku.

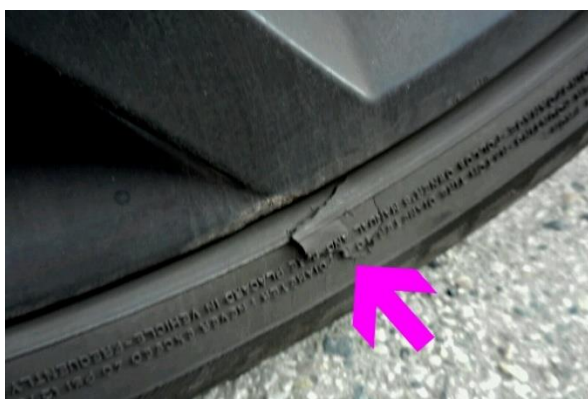
Dle fotografií byla na vozidle BMW poničena i bočnice levé přední pneumatiky Falken. Tato informace nebyla v Záznamu o dopravní nehodě uvedena.

*Obr. č. 10 – Poškozená pneumatika vozidla
BMW (24)*

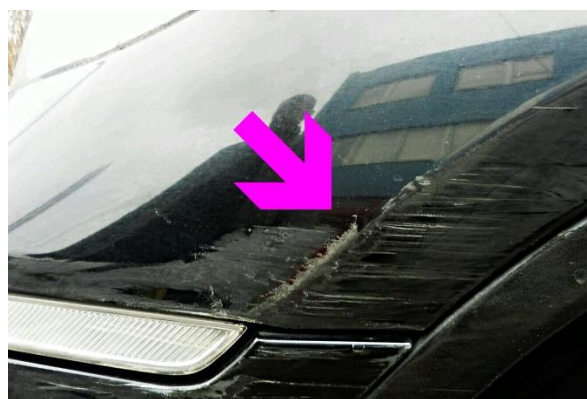
*Obr. č. 11 – Detail poškození lemu levého
předního blatníku BMW (24)*

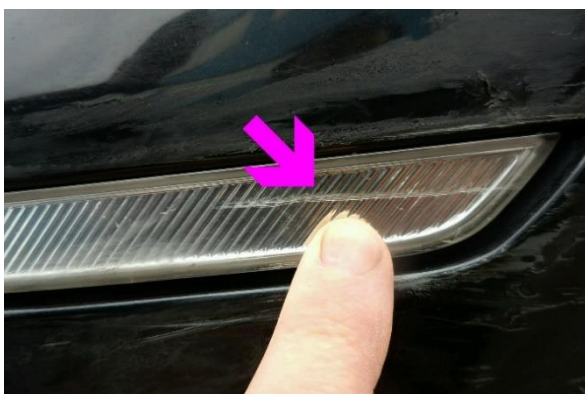
U mlhového světla nebyl poškozen zdroj světla. Při nárazu došlo pouze k upadnutí ochranné mřížky. Hlavní světlomet se při dopravní nehodě nepoškodil. Viditelná rýha je na levé boční odrazce.

*Obr. č. 12 – Levá boční odrazka
BMW (24)*

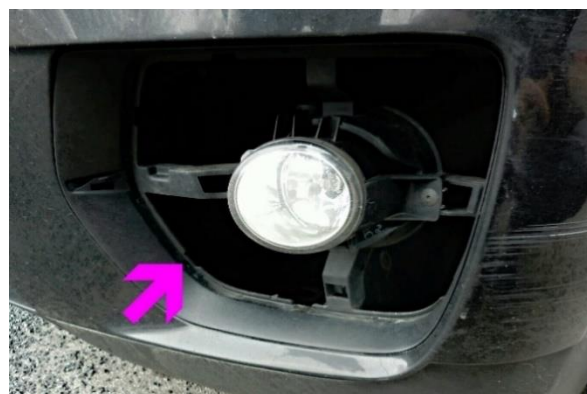
*Obr. č. 13 – Levé mlhové světlo
BMW (24)*

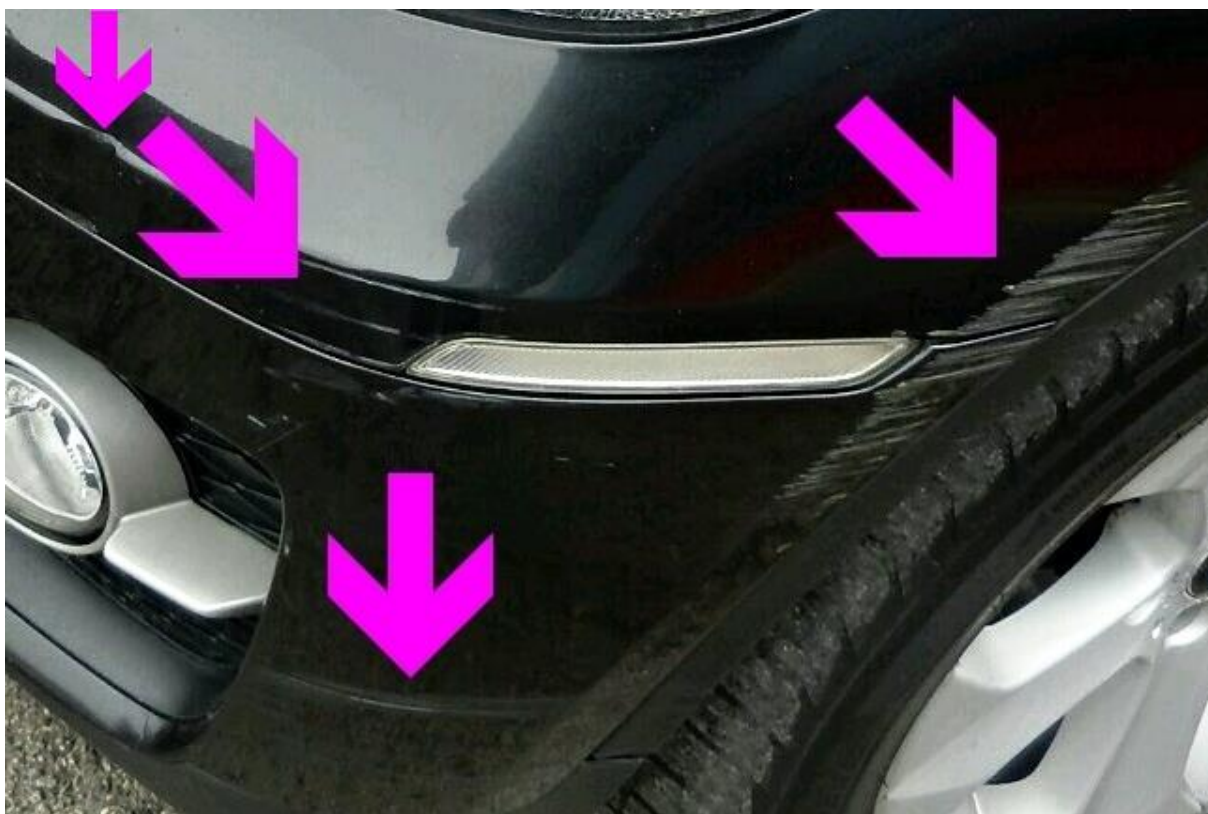
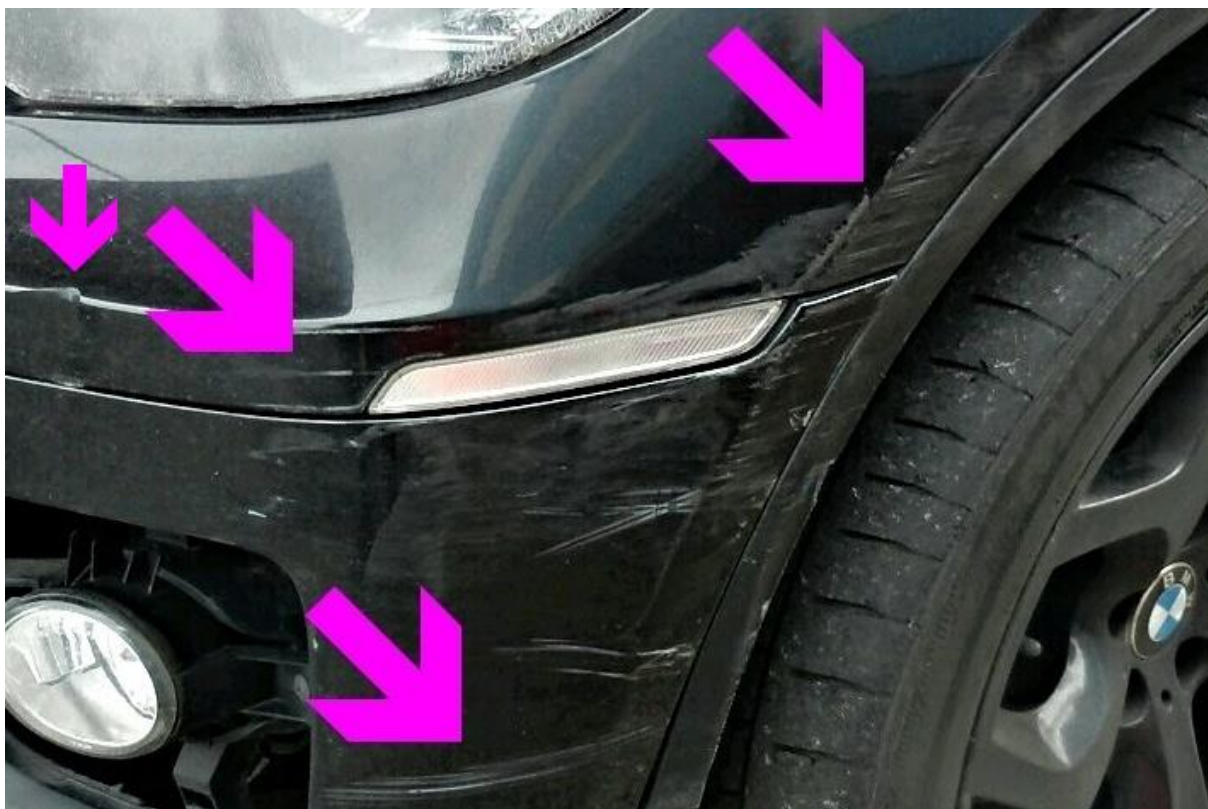
Z podrobného šetření pojišťovny vyplynulo, že poškození předního nárazníku, levého předního blatníku a odrazky již bylo dříve hlášeno majitelem vozidla v rámci sjednaného havarijního pojištění. Při porovnání snímků z první a druhé škodní události je patrné, že některé viditelné rýhy v laku karosérie vozidla jsou v obou případech naprosto shodné. Dá se předpokládat, že z vyplaceného pojistného plnění po první škodní události nebylo vozidlo BMW opraveno, ale naopak došlo k záměrnému znovupoškození stejné části vozidla za účelem zisku další peněžní částky. Při této úmyslně vyvolané škodní události byla pravděpodobně poničena bočnice levé přední pneumatiky. Vzhledem k charakteru poškození levého předního disku lze konstatovat, že vzniklá škoda tohoto dílu vozidla nijak nesouvisí s nahlášenou škodní událostí.

Pojistné plnění u druhé nahlášené škodní události nebylo vyplaceno, jedná se o pojistný podvod.

Obr. č. 14 – Škodní událost nahlášená v rámci havarijního pojištění (24)

Obr. č. 15 – Škodní událost nahlášená v rámci povinného ručení (24)

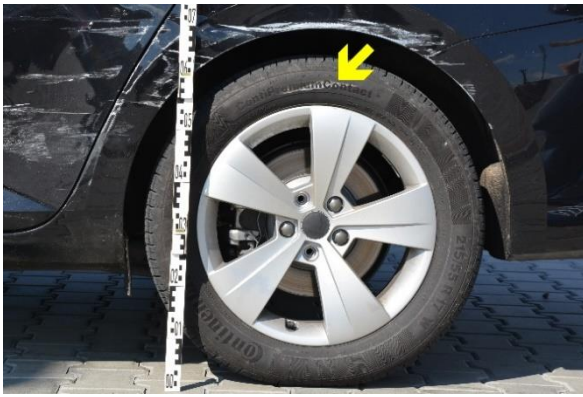
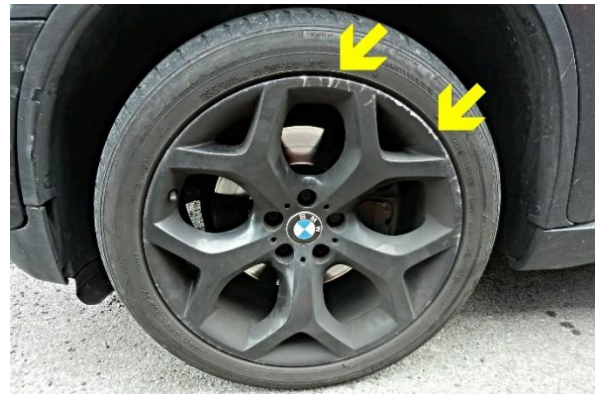
Při nárazové zkoušce Škody Superb III s vozidlem Opel Astra bylo zjištěno, že disk vozidel nemůže být poškozen takovým způsobem, jako je poškozený hliníkový disk vozidla BMW. Při vzájemném otěru vozidel zůstává disk zcela nepoškozen, nebo jsou na něm patrné soustavy rýh jednoho směru na jednom konkrétním místě. Na pneumatice často zůstává barevná stopa laku druhého vozidla.

Obr. č. 16 – Fotodokumentace z nárazové zkoušky (archív autora)

Obr. č. 17 – Fotodokumentace z reálné škodní události (24)

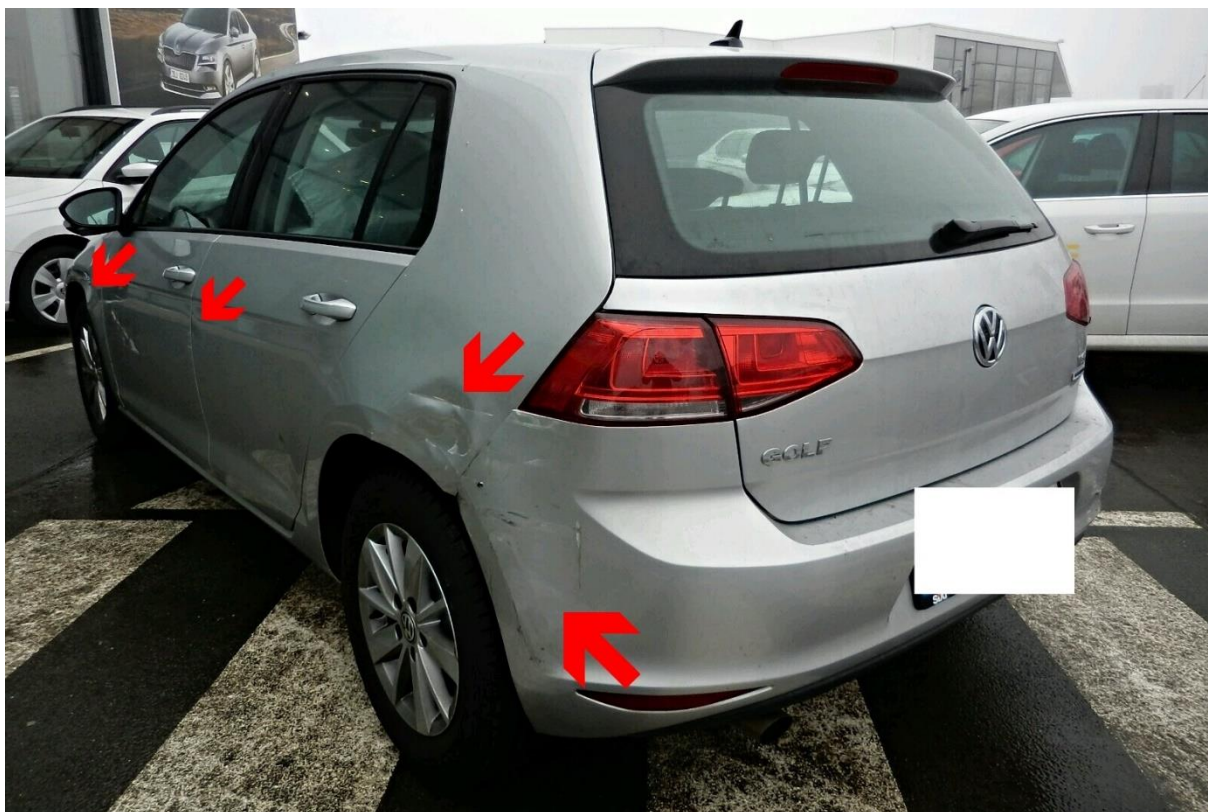
Vozidlo značky Volkswagen bylo poškozeno na svém levém boku. Konkrétně došlo k poškrábání laku karosérie a jejímu promáčknutí na zadním nárazníku, levém zadním blatníku, na rozhraní předních a zadních levých dveří, na předním levém blatníku a předním nárazníku. Zadní nárazník byl posunut vůči ostatním dílům karosérie, zadní i přední světlomet zůstal nepoškozen. Jízdní manévr zapříčinil úplné zničení zadní části levého bočního zrcátka.

Největší rozsah poškození byl způsoben na zadním nárazníku a v oblasti lemu zadního levého blatníku vozidla. Jak již bylo uvedeno, vozidlo couvalo, a tak se zmíněné díly dostaly do kontaktu s druhým vozidlem jako první.

Obr. č. 20 – Volkswagen Golf (24)

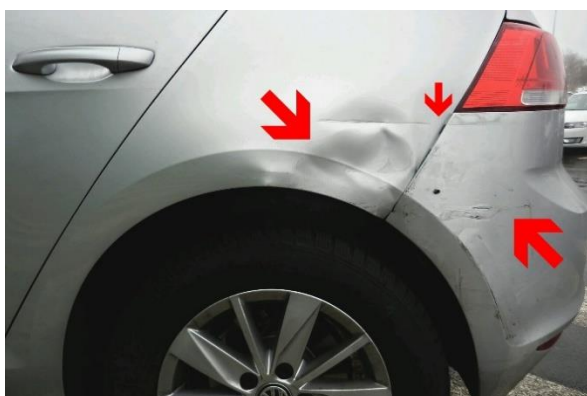
*Obr. č. 21 – Detail poškození zadní části
Volkswagenu Golf (24)*

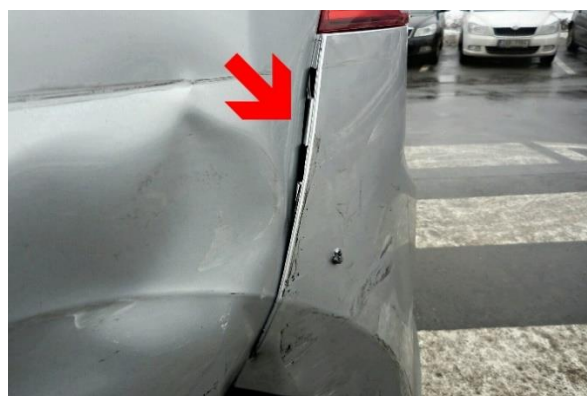
*Obr. č. 22 – Detail posunutí zadního
nárazníku Volkswagenu Golf (24)*

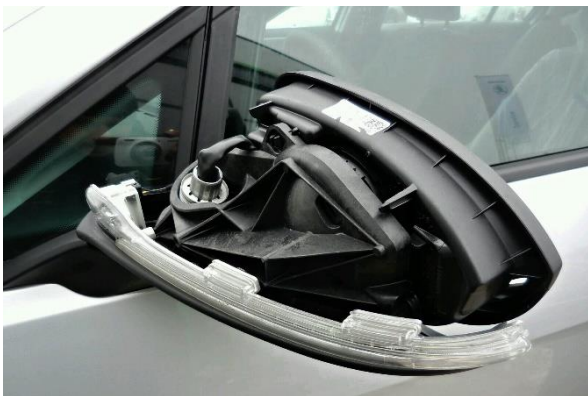
*Obr. č. 23 – Poškození zrcátka Volkswagenu
Golf (24)*

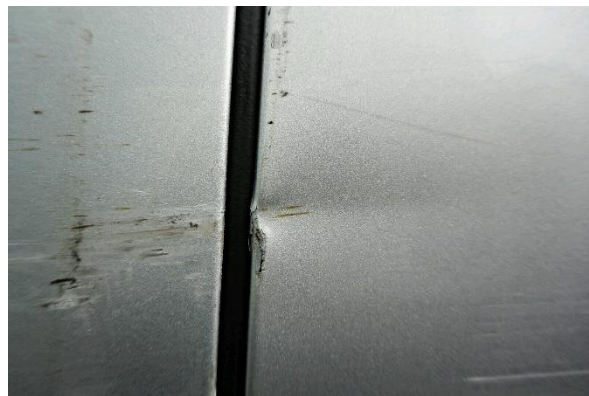
*Obr. č. 24 – Poškození oblasti dveří
Volkswagenu Golf (24)*

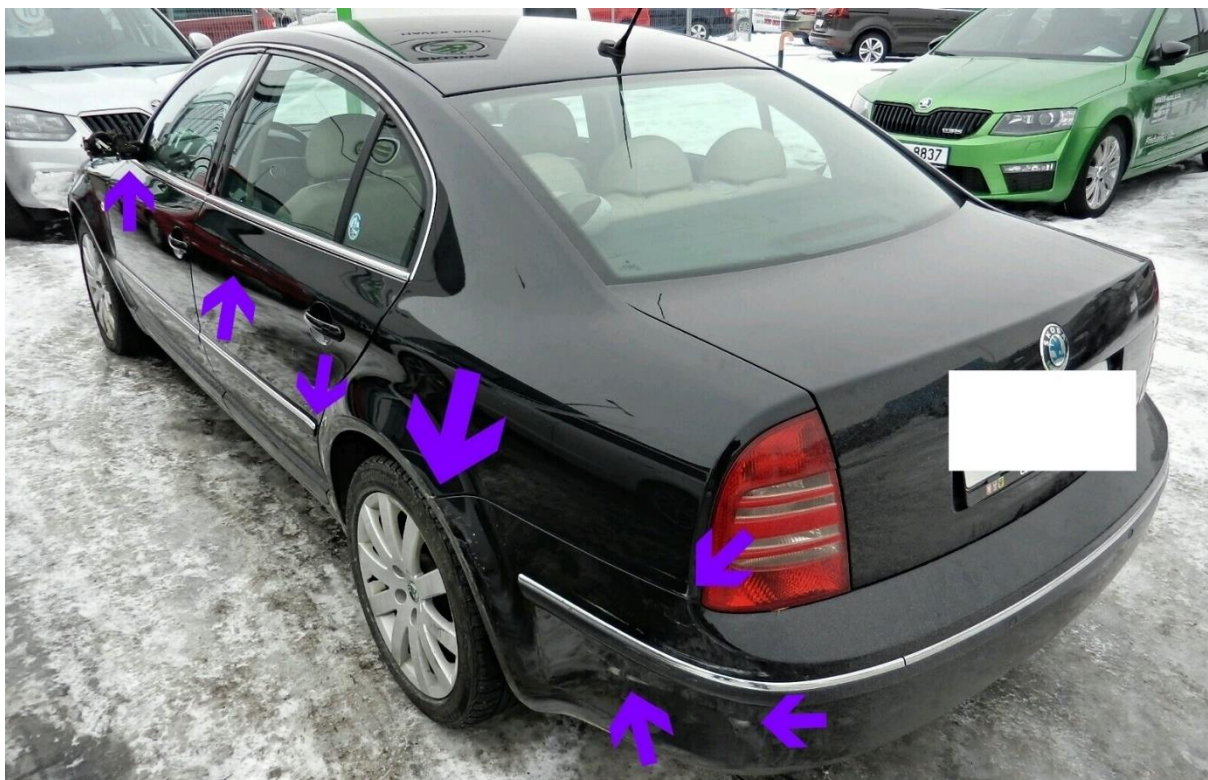
Na Škodě Superb došlo k poškrábání a na několika místech i promáčknutí karosérie. Celkový rozsah poškození je na první pohled menší než u Volkswagenu Golf. Nejvíce byla poničena levá strana zadního nárazníku a levý zadní blatník. Drobné oděrky laku na předních a zadních levých dveřích byly způsobeny vzájemným otěrem vozidel, zpětné zrcátko Volkswagenu zůstalo po kolizi zcela zničené.

Obr. č. 25 – Škoda Superb (24)

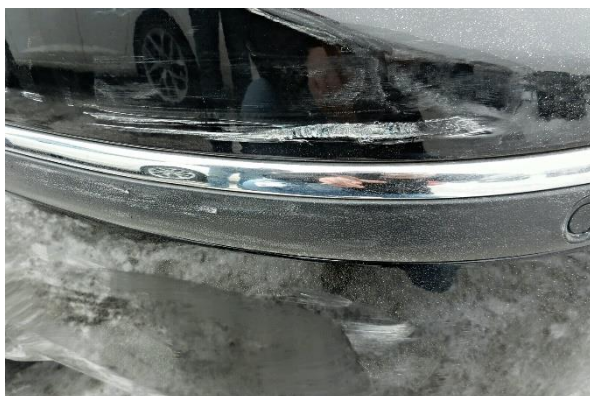
Obr. č. 26 – Detail poškození zadního nárazníku Škody (24)

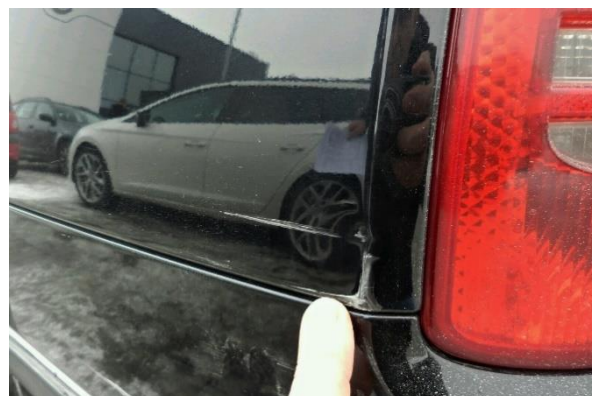
Obr. č. 27 – Detail poškození zadního blatníku Škody (24)

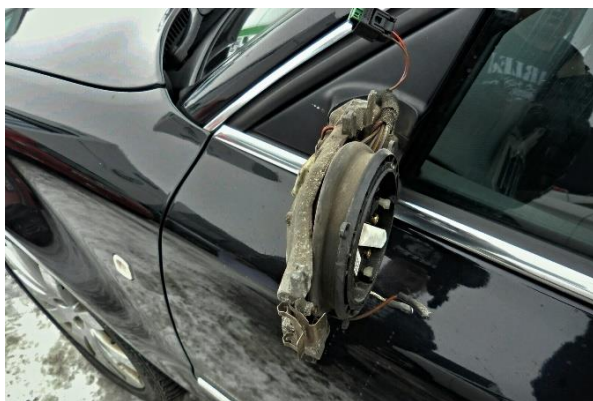
Obr. č. 29 – Poškození zrcátka Škody Superb (24)

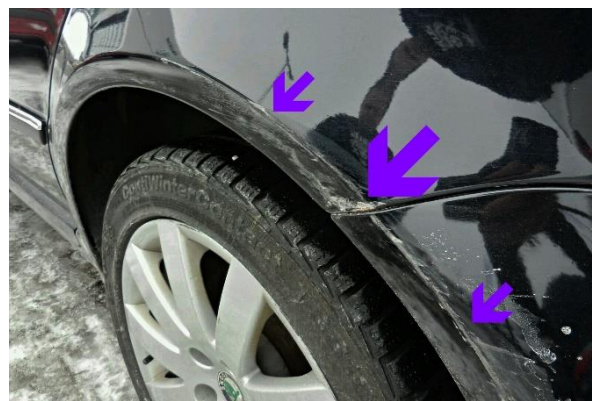
Obr. č. 30 – Poškození lemu levého zadního blatníku Škody Superb (24)

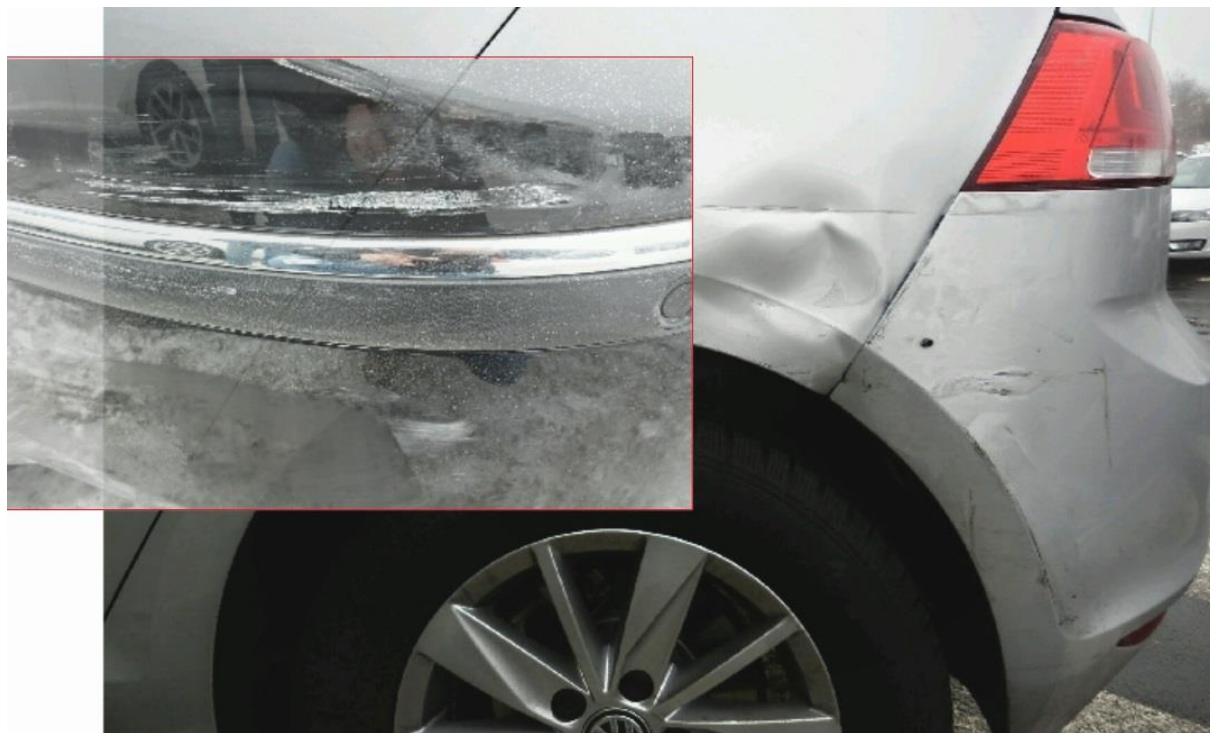
Jako dostatečně nevysvětlené shledávám jednání řidiče vozidla Volkswagen, který ani po prvním kontaktu svého vozidla se Škodou Superb nezastavil, naopak pokračoval v couvání. První dotyk oblasti zadního nárazníku, levého zadního blatníku Volkswagenu se zadním

nárazníkem Škody, je jasně viditelný po vzájemném překrytí snímků. Na karosérii vozidla Škody Superb je také stopa otěru pneumatiky.

Obr. č. 32 – Vzájemná korespondence poškození obou vozidel (24)

Levý zadní roh Škody Superb způsobil deformaci karosérie Volkswagenu. Tento náraz mohl řidič zaregistrovat a zastavit. On naopak stále couval (přibližně další 3 m) až na úroveň zrcátek vozidel, které poničil.

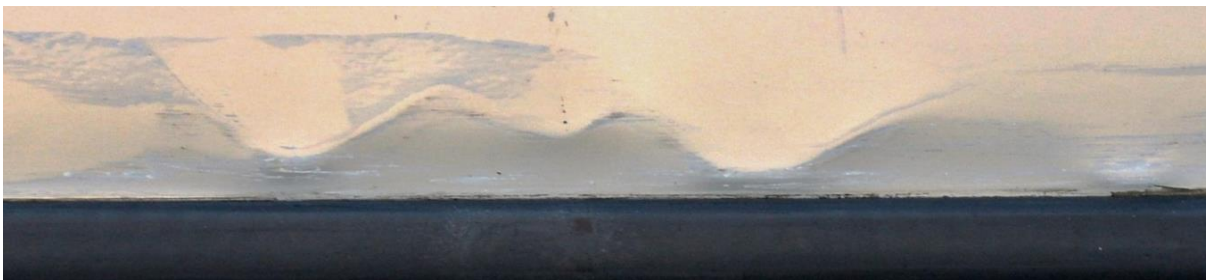
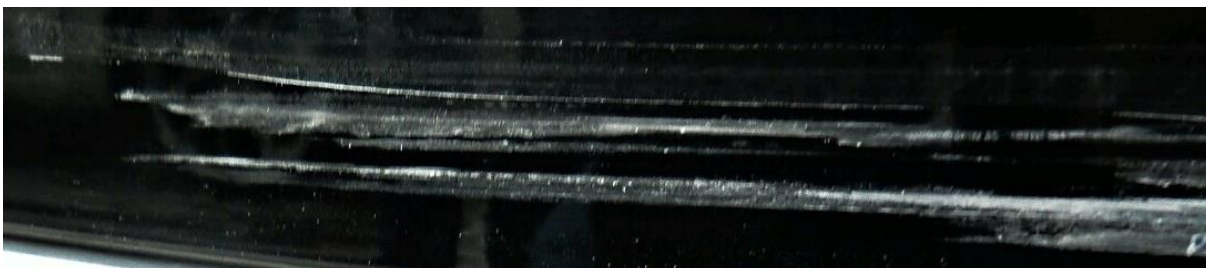
Jestliže se jedná o jízdu ve velmi nízké rychlosti, dojde ke vzájemnému zaklesnutí karosérií, opětovnému uvolnění a znovu k zaklesnutí. Současně dochází k vertikálnímu kmitavému pohybu. Výsledkem jsou stopy na vozidle ve tvaru vln. Oproti tomu vozidlo ve vyšší rychlosti otírající se o druhé, zanechává rovné rýhy. Ke kmitavému pohybu zde nedochází.

Obr. č. 33 – Fotodokumentace z nárazové zkoušky (archív autora)

Obr. č. 34 – Fotodokumentace reálné škodní události (24)

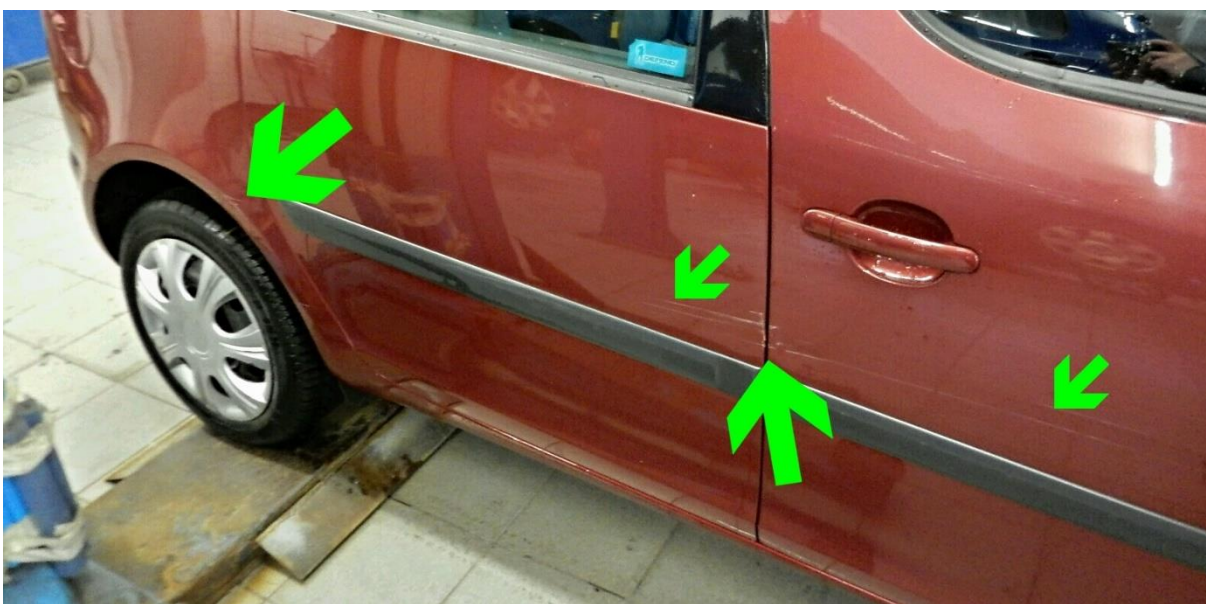
Poškrábání karosérie zaparkovaného vozidla Škoda Roomster, a tím i vznik škodní události, způsobil neznámý viník. Jedná se o hlášení škody, kterou majitel vozidla požadoval uhradit z havarijní pojištění. Poškozený na pojišťovně uvedl následující skutečnosti: „Na parkovišti před domem došlo vinou neznámého vozidla k poškození (hluboké poškrábání) na straně spolujezdce.“

Obr. č. 35 – Vozidlo Škoda Roomster (24)

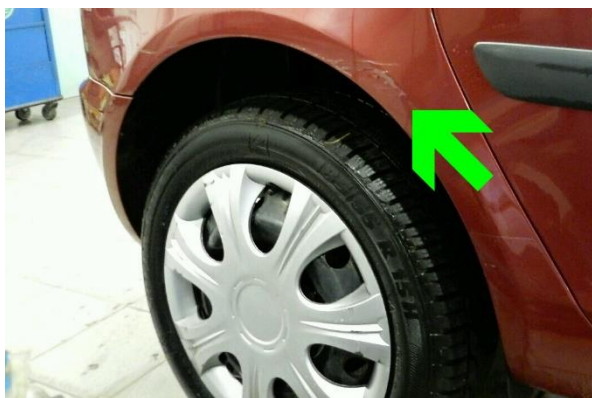
*Obr. č. 36 – Poškození pravého zadního lemu
blatníku vozidla Škoda (24)*

Z fotografií jsou patrné rýhy na předních a zadních pravých dveřích a na lemu pravého zadního blatníku. Poškrábání na levé straně předního nárazníku a deformaci levého předního blatníku pojištěný neohlásil. Zmíněná poškození se škodní událostí nesouvisí.

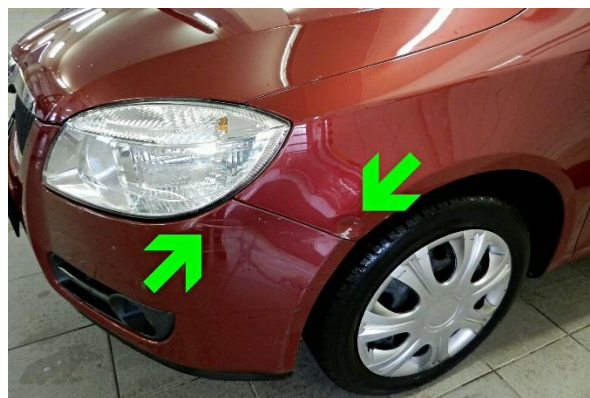
*Obr. č. 37 – Poškození levé strany vozidla
Škoda (24)*

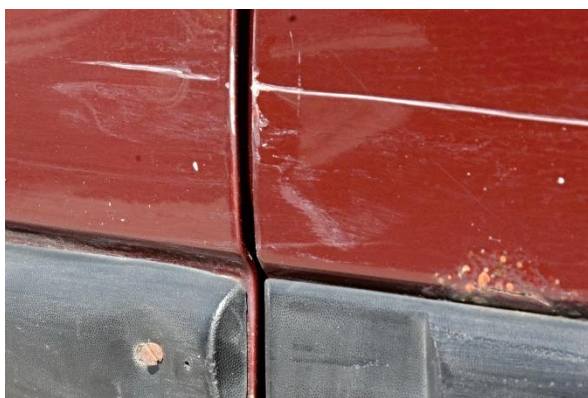
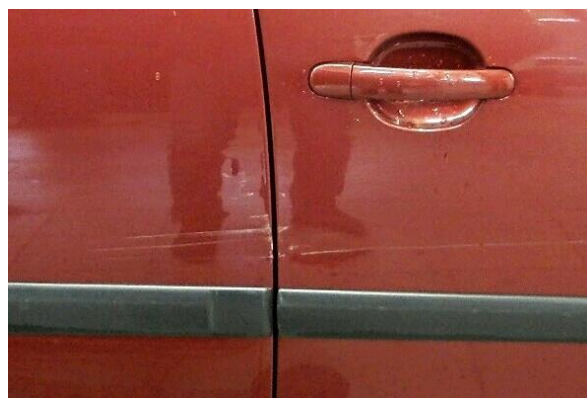
Při lehkém kontaktu boků vozidel dochází obvykle k poškrábání laku karosérie na rozhraní předních a zadních dveří. Příčinou této skutečnosti může být fakt, že na okraji dveří je plech zahnutý. Zdvojení plechu zároveň zlepšuje pevnost daného místa, a tak při kontaktu druhého vozidla nedojde k drobnému propružení. Výsledkem je poškození laku karosérie právě na rozhraní předních a zadních dveří, patrné z fotografií níže.

*Obr. č. 38 – Fotodokumentace z nárazové
zkoušky (archív autora)*

*Obr. č. 39 – Fotodokumentace z reálné
škodní události (24)*
